ホームインスペクション（住宅診断）

報告書

【一戸建て木造建築】

物件所在地	富山県富山市掛尾栄町
構造種別	木造（在来工法）
規模	地上 2階 地下 0階
面積	延べ床面積 150 m ²
竣工時期	2000年（平成12年）01月（築16年）

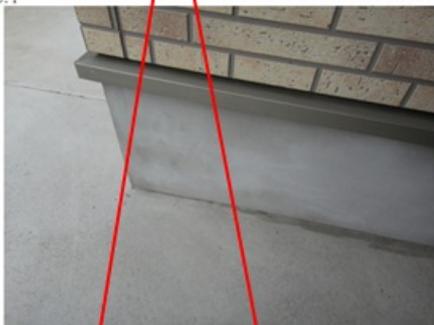
No.1

基礎 > 基礎表面 > モルタル仕上げ

基礎表面の仕上がり状態は、一部に表面仕上げモルタルの浮きが見られたものの、ひび割れ等は見られず、全体的には良好でした。

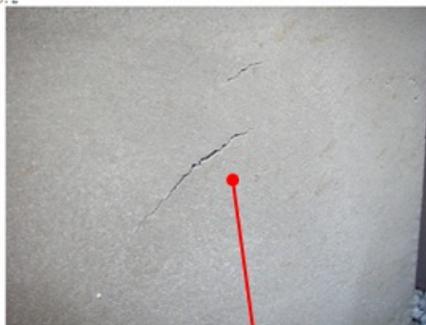
No.2

基礎 > 基礎表面 > モルタル仕上げ > 浮き

基礎表面のモルタル仕上げにひび割れが見られ、その周りに浮きが見られました。ひび割れは基礎コンクリートまで至っておらず、モルタル仕上げ部分だけのものと思われます。
