ホームインスペクション（住宅診断）

報告書

【一戸建て木造建築】

物件所在地	富山県富山市本郷町
構造種別	木造（在来工法）
規模	地上 2階 地下 0階
面積	延べ床面積 108.06 m ²
竣工時期	1979年（昭和54年）04月（築 37年）

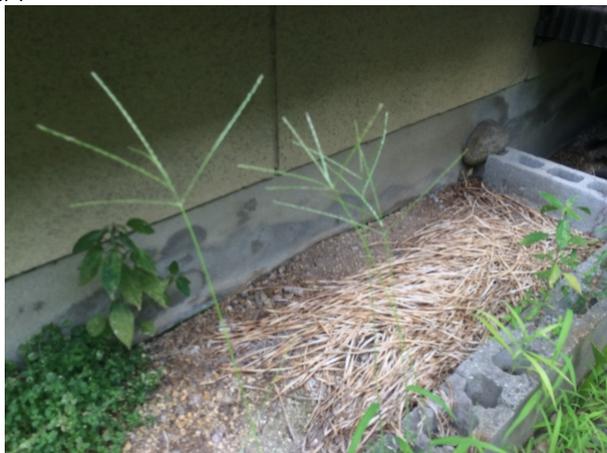
No. 1

基礎 > 基礎表面 > モルタル仕上げ

所見なし

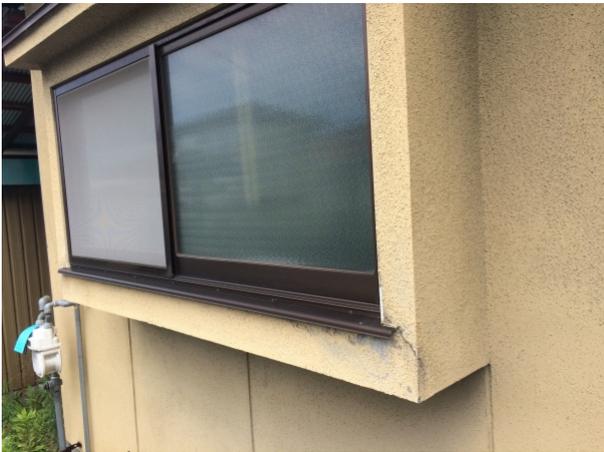
No. 2

外壁仕上げ > 外装材表面 > モルタル塗り仕上げ等 > 著しいひび割れ

キッチン出窓下ひび割れ

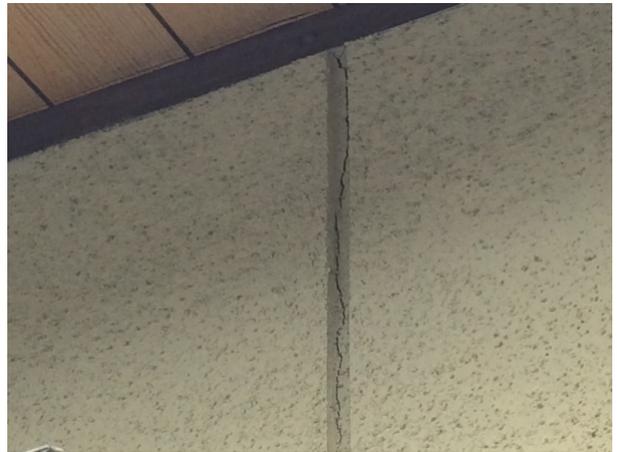
No. 3

外壁仕上げ > 外装材表面 > モルタル塗り仕上げ等 > 著しいひび割れ

キッチン出窓上の目地部ひび割れ

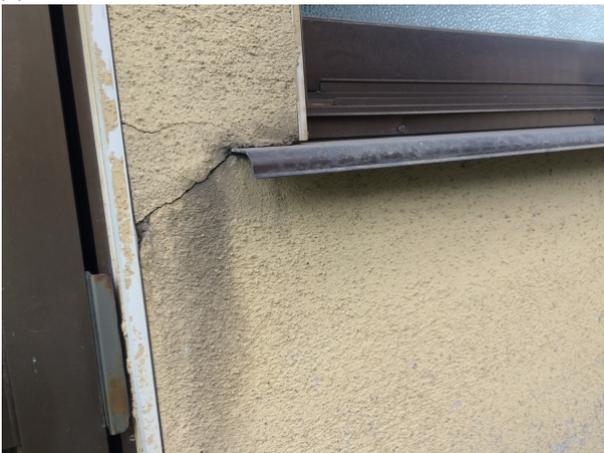
No. 4

外壁仕上げ > 外装材表面 > モルタル塗り仕上げ等 > 著しいひび割れ

キッチン窓下のひび割れ

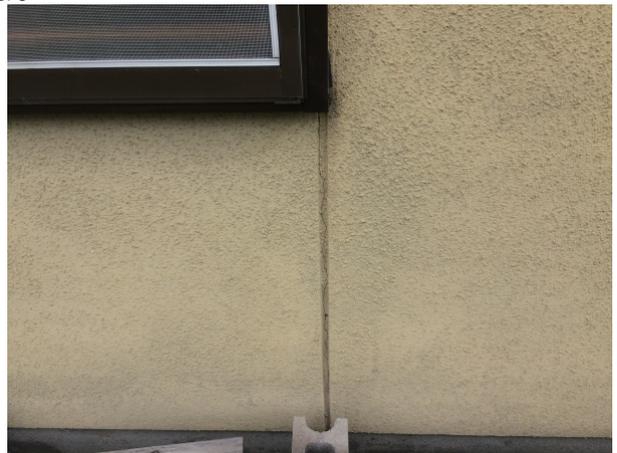
No. 5

外壁仕上げ > 外装材表面 > モルタル塗り仕上げ等 > 著しいひび割れ

和室窓下目地のひび割れ

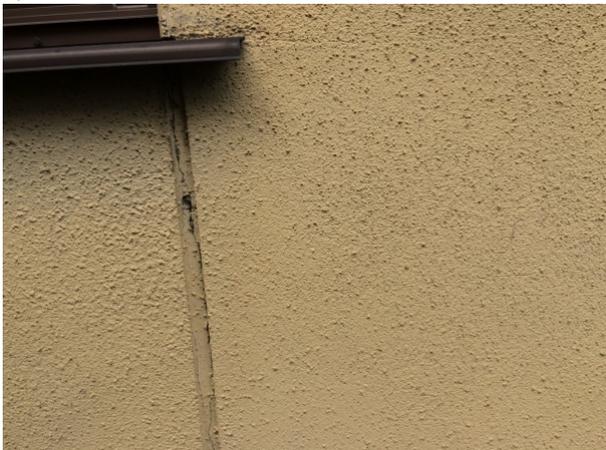
No. 6

外壁仕上げ > 外装材表面 > モルタル塗り仕上げ等 > 著しいひび割れ

浴室窓下目地のひび割れ

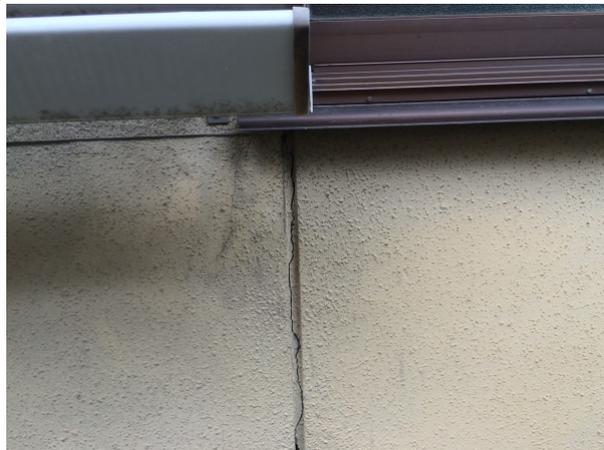
No. 7

外壁仕上げ > 外装材表面 > モルタル塗り仕上げ等 > 著しいひび割れ

浴室窓下目地のひび割れ

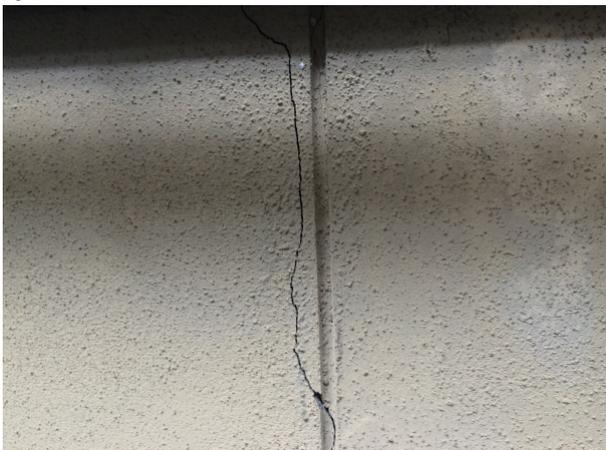
No. 8

外壁仕上げ > 外装材表面 > モルタル塗り仕上げ等 > 著しいひび割れ

トイレ窓下目地のひび割れ

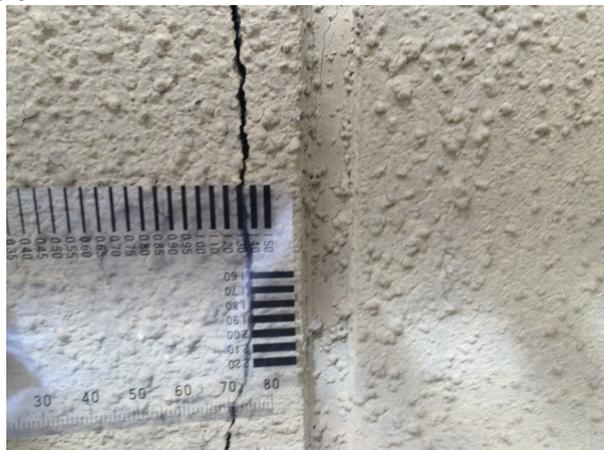
No. 9

外壁仕上げ > 外装材表面 > モルタル塗り仕上げ等 > 著しいひび割れ

トイレ窓下目地のひび割れ

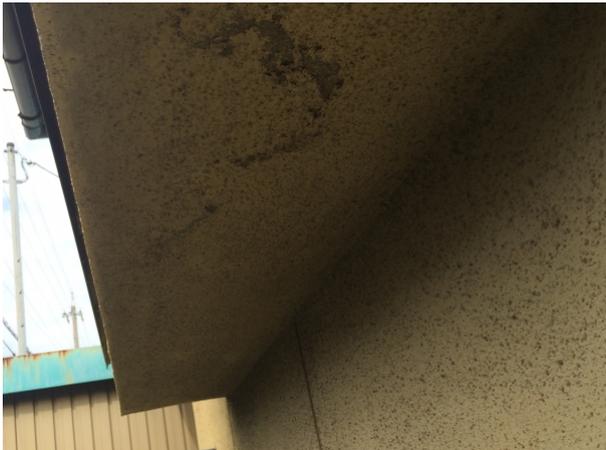
No. 10

外壁仕上げ > 外装材表面 > モルタル塗り仕上げ等 > 剥がれ

キッチン出窓下塗装めくれ

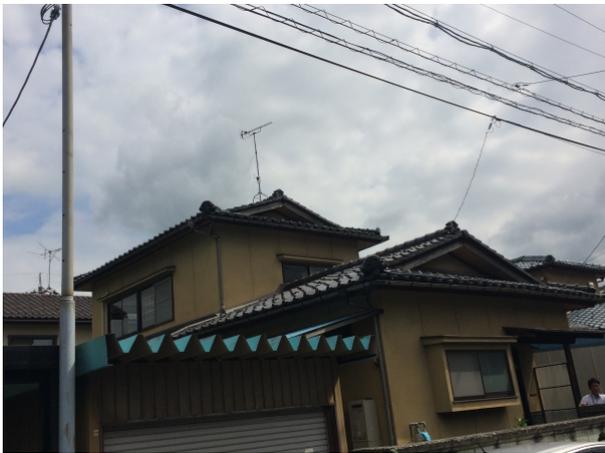
No. 11

屋根 > 軒先、棟、屋根面等の形状

外観（入母屋）

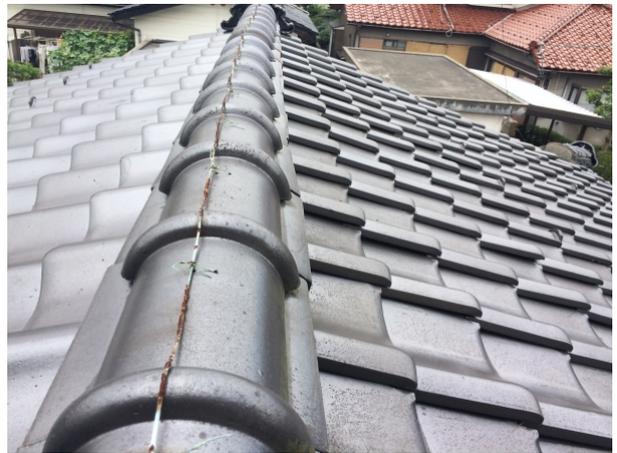
No. 12

屋根 > 仕上げ材表面 >
粘土瓦、厚形スレート(プレスセメント瓦)住宅屋根用化粧スレート >
こけ、変退色
棟番線錆び

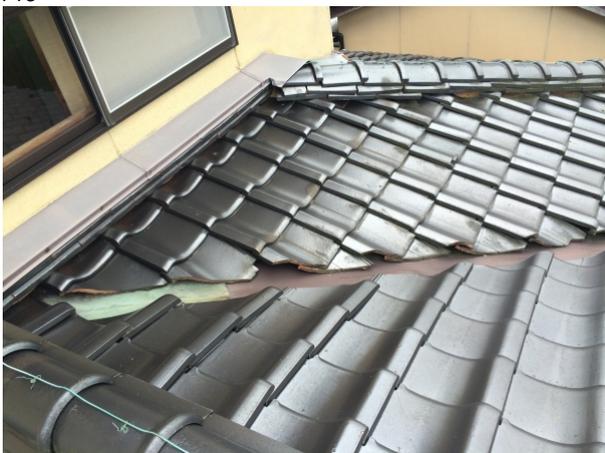
屋根 > 仕上げ材表面 >
粘土瓦、厚形スレート(プレスセメント瓦)住宅屋根用化粧スレート >
こけ、変退色

谷板金の一部銅版から鋼板へ交換済。一部番線の切れあり。

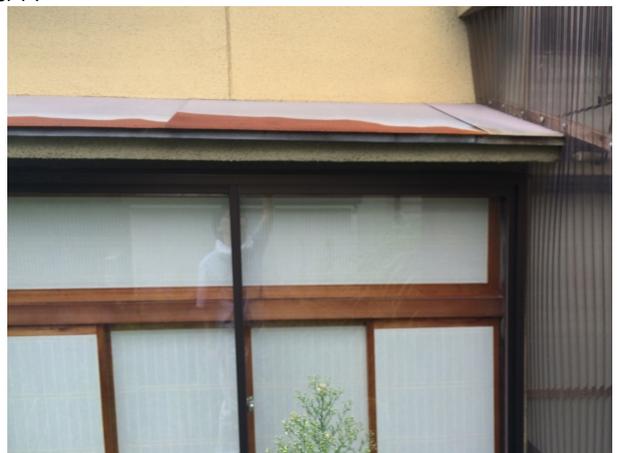
屋根 > 仕上げ材表面 >
金属系屋根葺き材(基材が鋼板であるものに限る) > 腐食
庇屋根の錆び

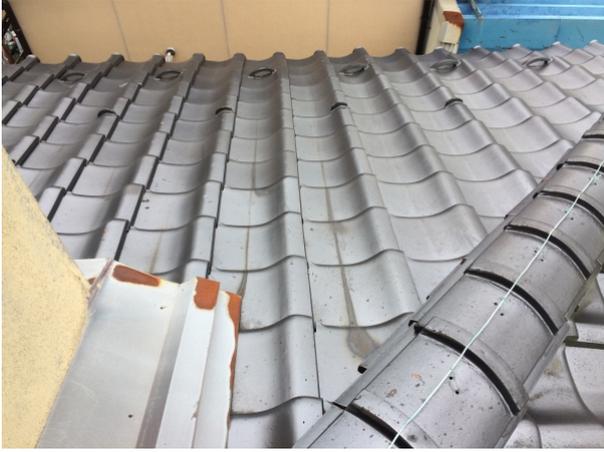
屋根 > 仕上げ材表面 >
金属系屋根葺き材(基材が鋼板であるものに限る) > 腐食
取り合い水切り錆び

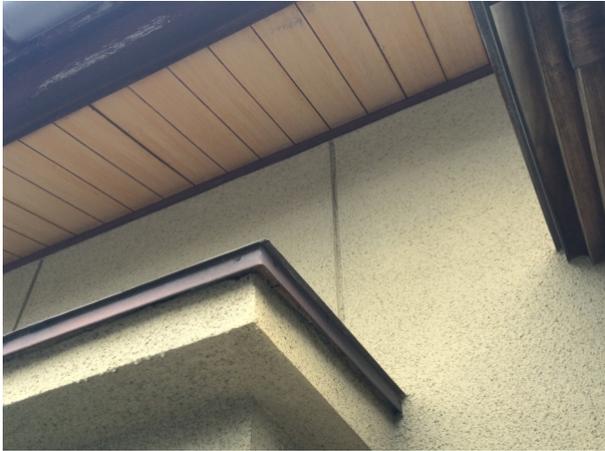
No. 16

軒裏 > 仕上げ材表面 > ピーリング材

ピーリング材

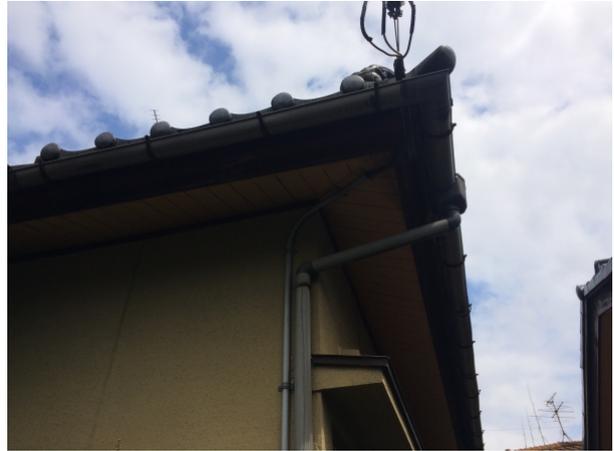
No. 17

軒裏 > 仕上げ材表面 > ピーリング材

軒先部雨漏りもしくは、結露跡

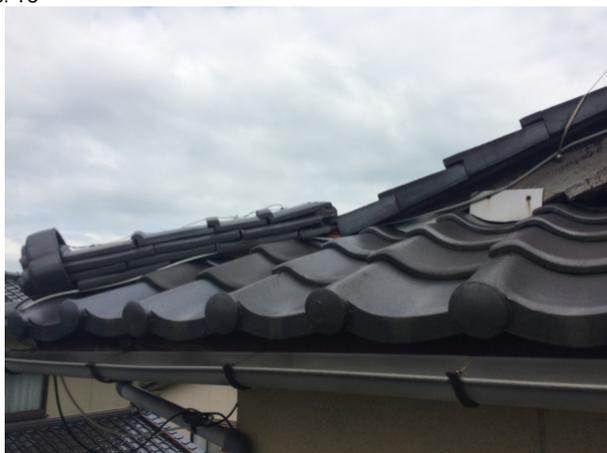
No. 18

雨どい > 支持金物 > 支持金物 > 錆び

軒樋受け金物錆び・腐食著しい

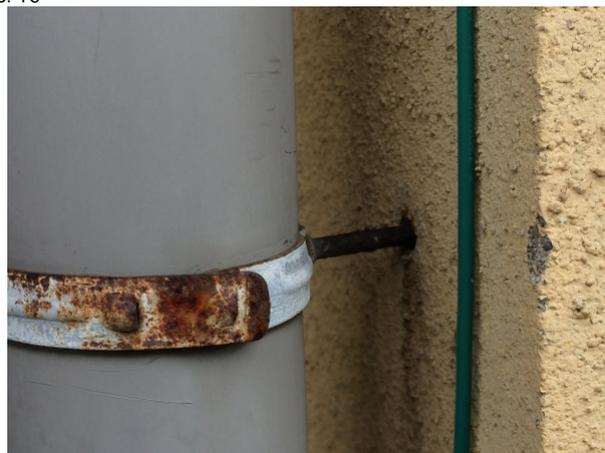
No. 19

雨どい > 支持金物 > 支持金物 > 錆び

でんでん金物錆び・腐食著しい

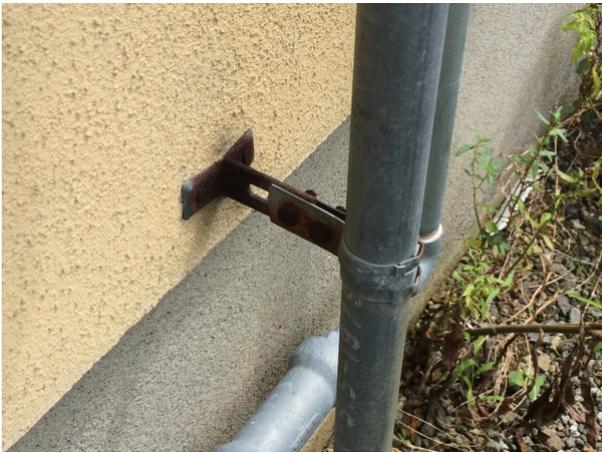
No. 20

外部に取り付けられている金物等 > 留め付け具 > 設備支持金具 > 錆び、変形、破損

ガス管金物錆び

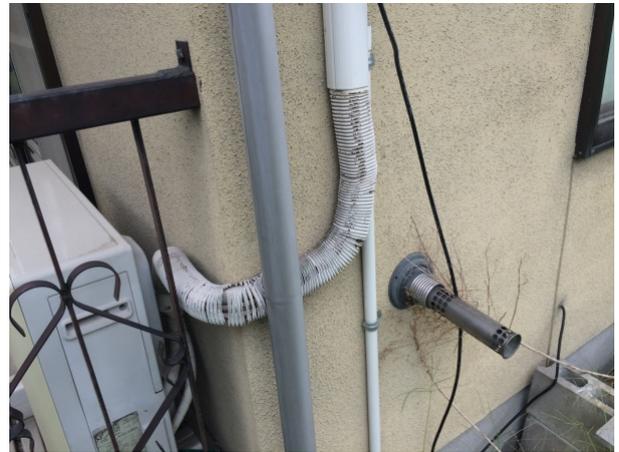
No. 21

外部に取り付けられている金物等 > 留め付け具 > 設備支持金具 > 錆び、変形、破損

F F 排気口錆び

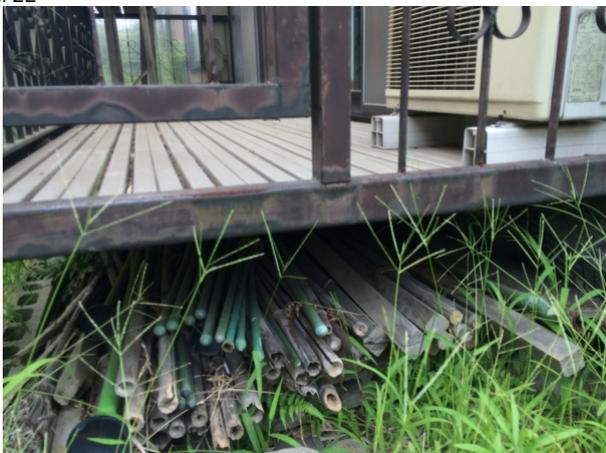
No. 22

バルコニー等 > 後付けのバルコニー > 床 > 腐食

紫外線による劣化・錆び

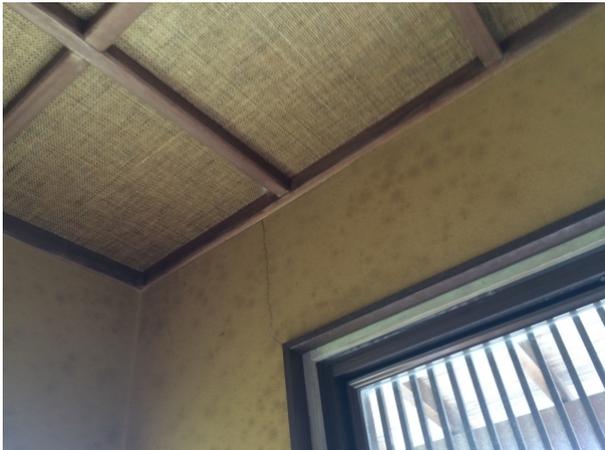
No. 23

壁、柱および梁のうち屋内に面する部分 > 仕上げ材表面 > 左官 > 腐食・かび

玄関塗り壁カビ

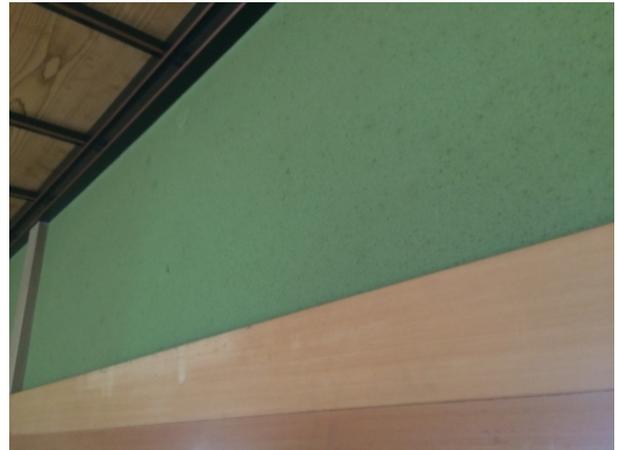
No. 24

壁、柱および梁のうち屋内に面する部分 > 仕上げ材表面 > 左官 > 腐食・かび

和室塗り壁カビ

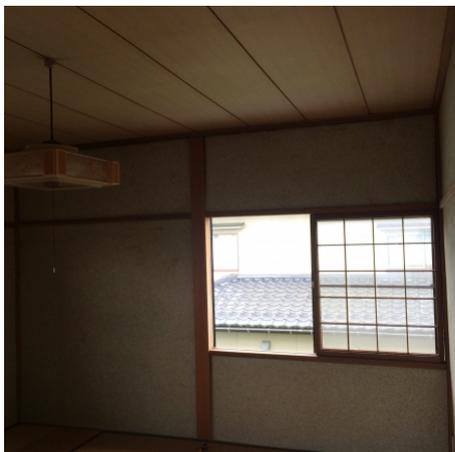
壁、柱および梁のうち屋内に面する部分 > 著しい傾斜

2階和室柱傾きによるサッシ開閉ができなくなっている

事象	有無		位置及び事象の説明
著しい建物の傾き		なし	
		あり	
建物が不同沈下している可能性		なし	
		あり	
継続していると考えられる雨漏りの形跡		なし	
		あり	
著しい施工不良と考えられる箇所		なし	
		あり	
構造耐力上主要な部分の著しい損傷・腐食・変形の有無		なし	
		あり	
屋内給排水管の著しい劣化、漏水やその形跡		なし	確認できず
		あり	
詳細な調査を行うことが望ましいと考えられる箇所		なし	
		あり	
早期に修繕が必要と考えられる箇所		なし	2階柱の傾き・床のたわみが著しいです。梁補強も含め改善を検討してください。
		あり

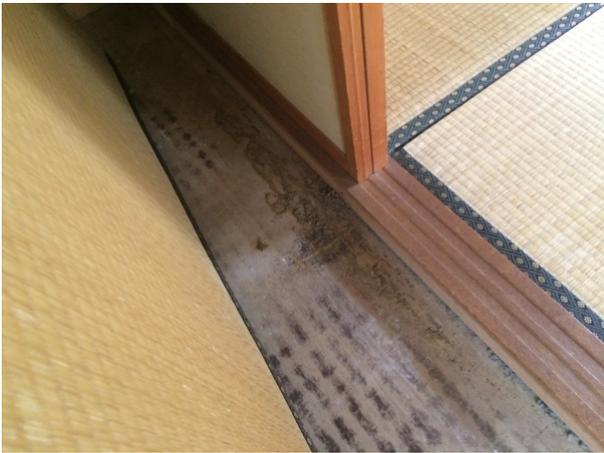
No. 26

床 > 歩行時の変化 > 歩行時の変化 > 著しい沈み

和室タタミ下にシロアリ蟻道があり

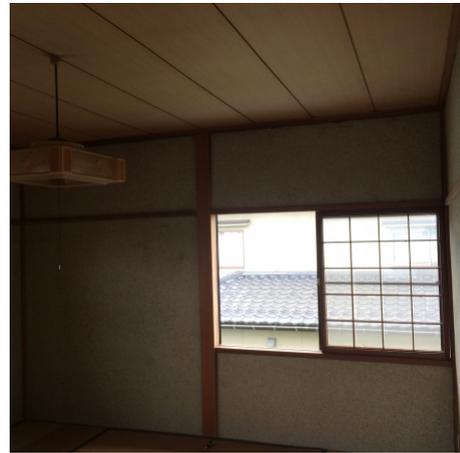
No. 27

床 > 著しい傾斜

壁の傾き、床のたわみによる傾斜が著しい

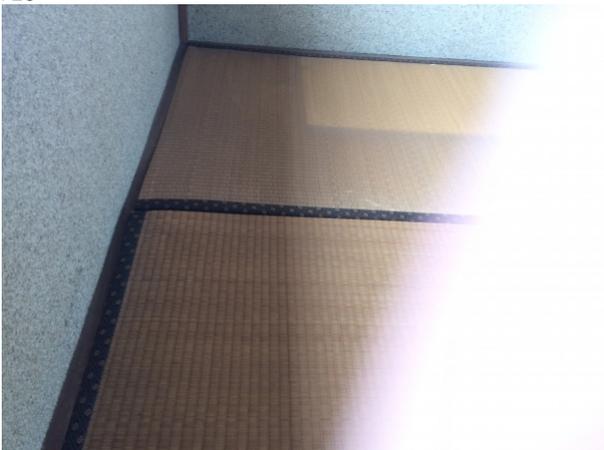
No. 28

床 > 著しい傾斜

窓下の畳が付き上げを起こしている

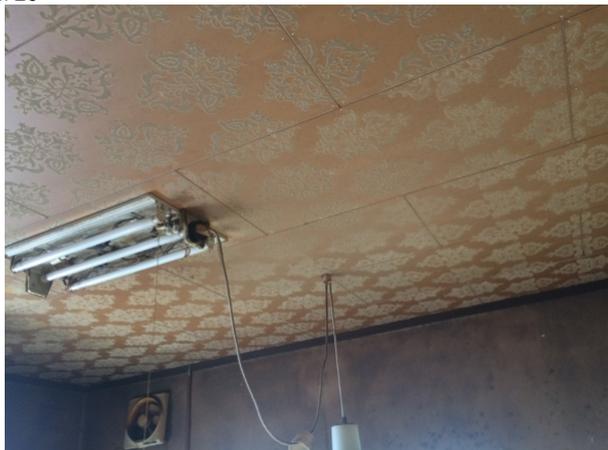
No. 29

天井 > 仕上げ材表面 > ボード類等の仕上げ材

キッチン所見なし

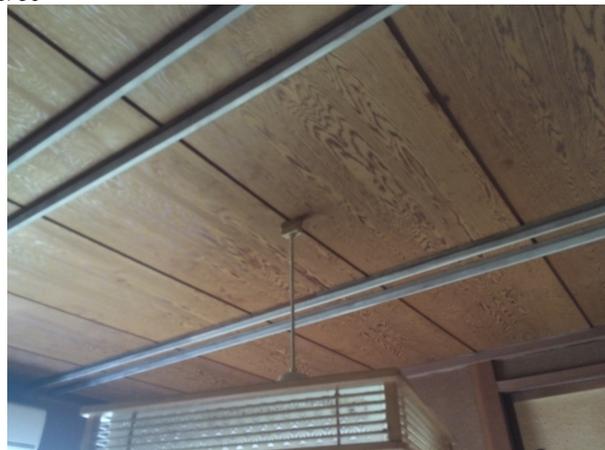
No. 30

天井 > 仕上げ材表面 > ボード類等の仕上げ材

和室所見なし

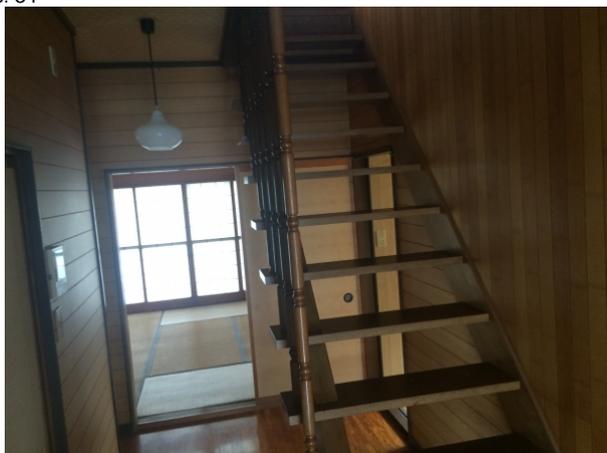
No. 31

階段 > 歩行時の変化

所見なし

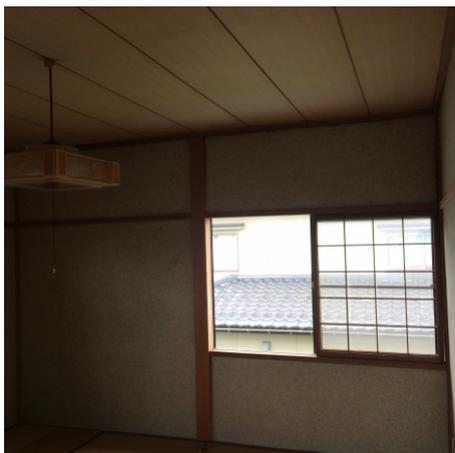
No. 32

開口部 > サッシ > サッシ > 動作不良

柱傾きのよりサッシ開閉できず

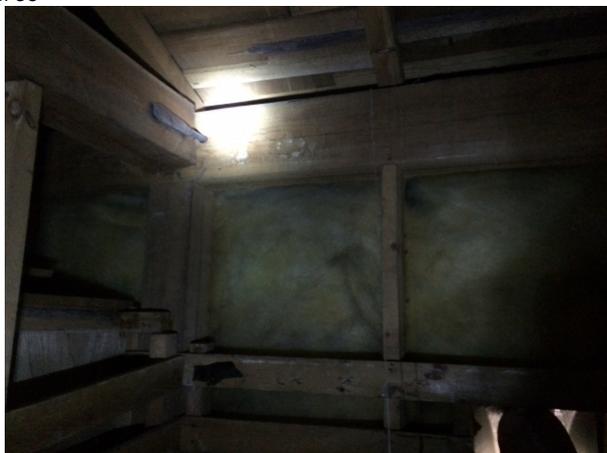
No. 35

各階間の天井裏・下屋の小屋裏 > 梁、野地板等

羽子板金物接合部
所見なし。50mm未満の壁断熱、天井断熱材はなし。

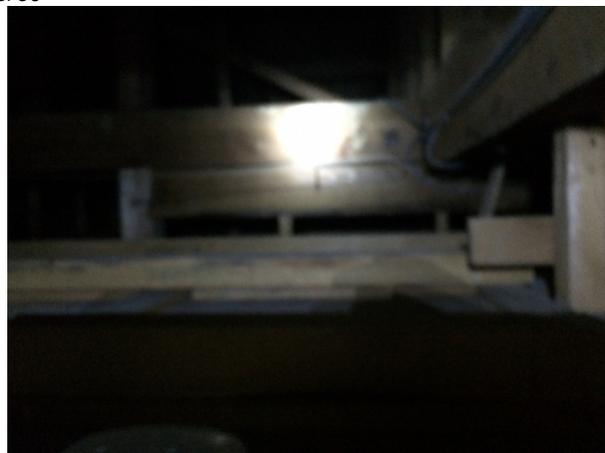
No. 36

各階間の天井裏・下屋の小屋裏 > 梁、野地板等

2階床梁は、補強梁による施工あり

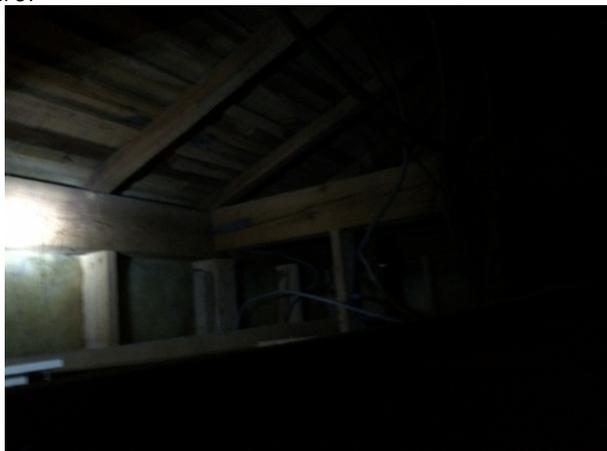
No. 37

各階間の天井裏・下屋の小屋裏 > 梁、野地板等

下屋根面は、トントン葺き下地に薄ベニヤ仕様

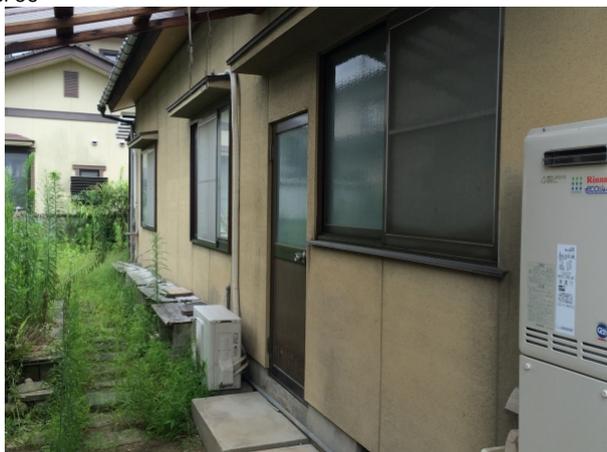
No. 38

給湯設備 > 著しい給湯量不足

ガスボイラー（エコジョーズ）通水確認できず

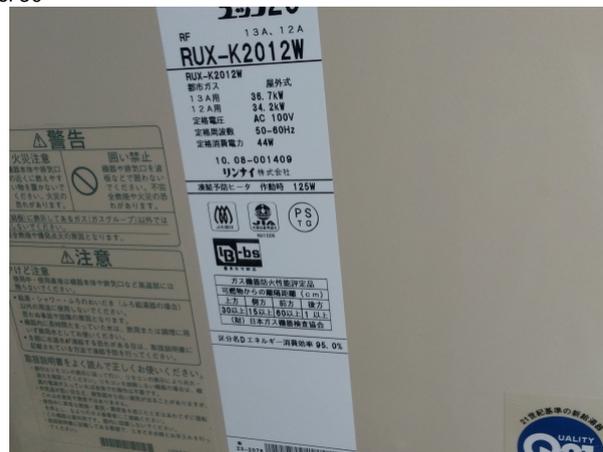
No. 39

給湯設備 > 著しい給湯量不足

2013年製

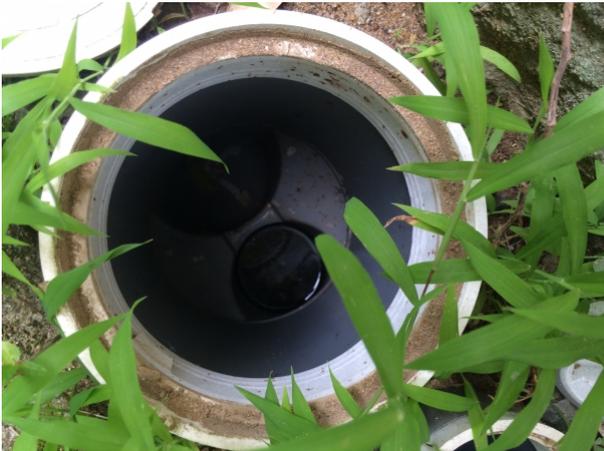
No. 40

排水設備 > 排水管（建物内）

所見なし

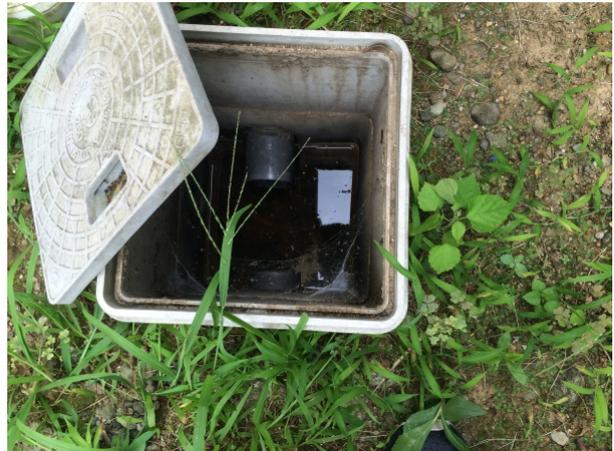
No. 41

排水設備 > 排水管（建物内）

所見なし

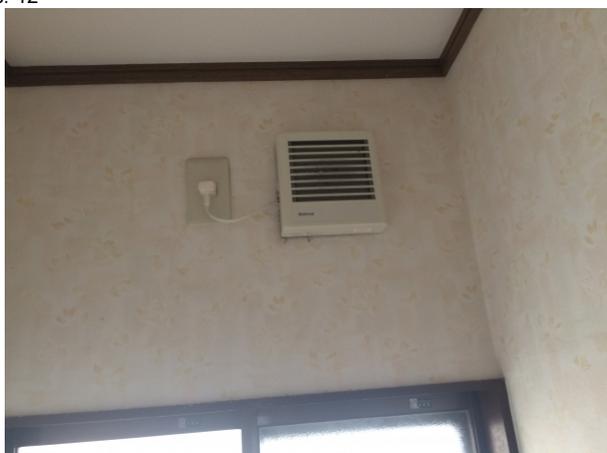
No. 42

換気設備 > 換気扇

トイレ換気扇

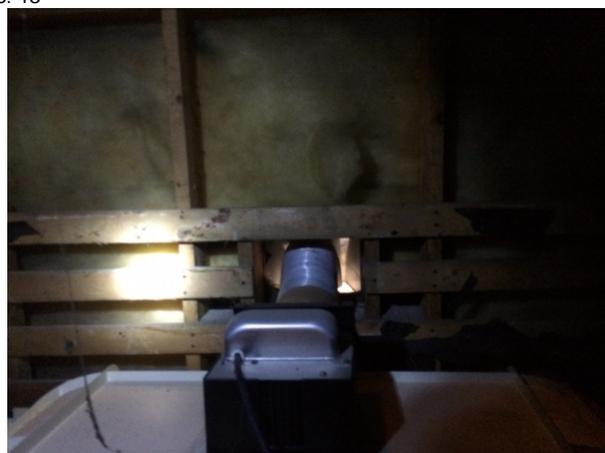
No. 43

換気設備 > 換気扇

浴室換気ダクト
