リノベーション工事 管理報告書 SY16-1 本郷町

【新築ヨリモ】リノベーション工事管理 報告書

物件名	SY16-1本郷町	工事管理者	中道 正樹	
物件住所	富山市本郷町27-14	工期	2016.10/1	2016.12/20

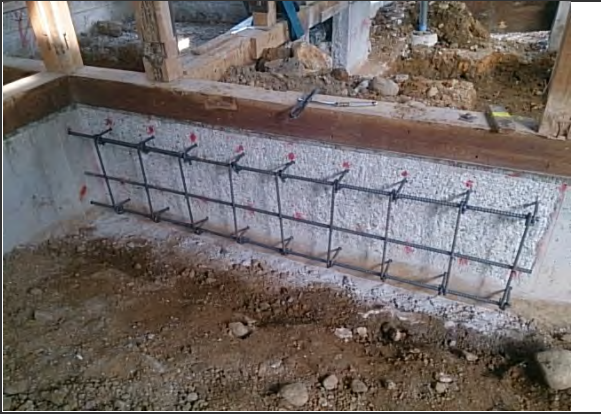
基礎 補修 / 補強 / 増設 状況 (1)

耐震性能に伴う基礎補強施工①
(差筋アンカー配筋状況)
※主寝室付近

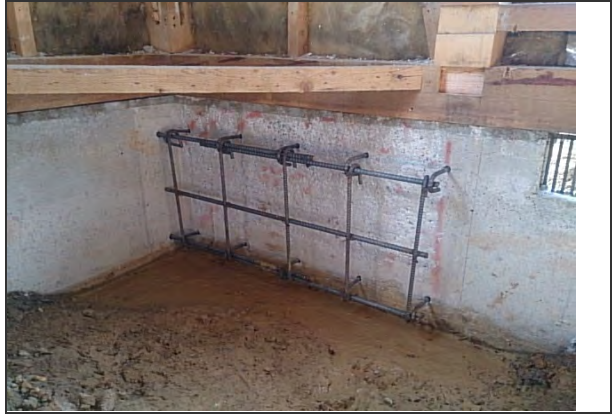
基礎 補修 / 補強 / 増設 状況 (2)

耐震性能に伴う基礎補強施工②
(差筋アンカー配筋状況)
※リビング付近

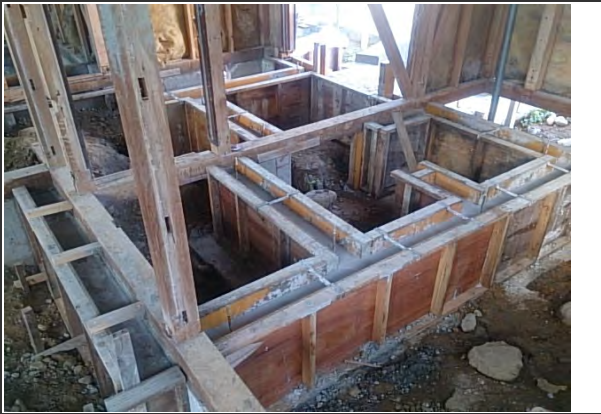
基礎 補修 / 補強 / 増設 状況 (3)

間取り変更に伴う基礎増設①
(硬化養生状況)
※玄関付近

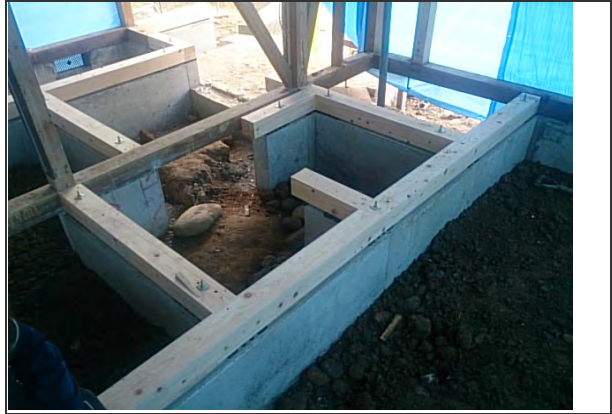
基礎 補修 / 補強 / 増設 状況 (4)

間取り変更に伴う基礎増設②
(基礎出来型状況)
※玄関付近

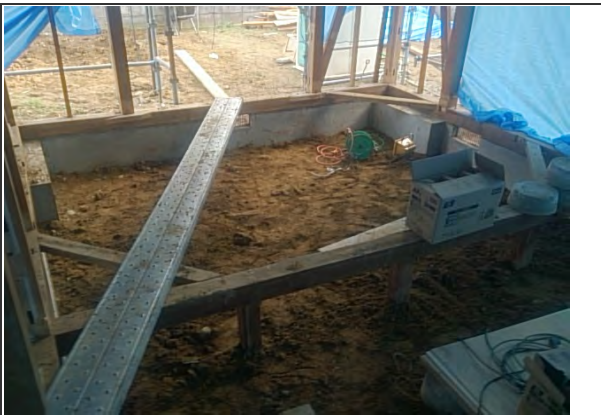
基礎内 防湿シート/砂入れ 状況 (1)

床下内部不足土砂搬入
(床下内湿気対策措置)
※リビング付近

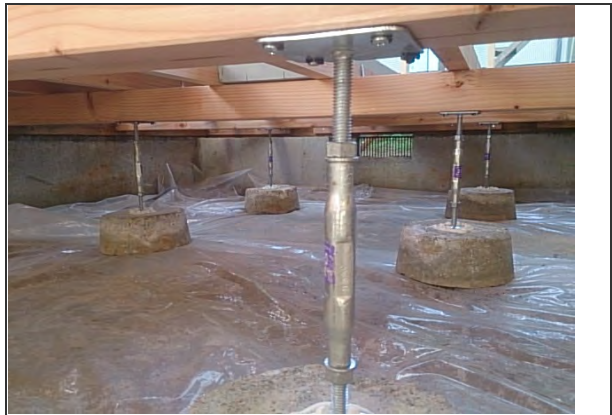
基礎内 防湿シート/砂入れ 状況 (2)

床下土砂面ポリシート敷設
(床下土砂からの湿気防止措置)
※リビング付近

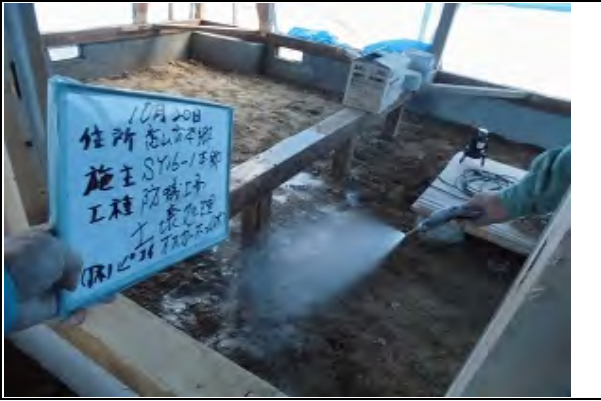
土壌処理

床下土壌部防蟻処理状況
(虫害防止措置)
※リビング付近

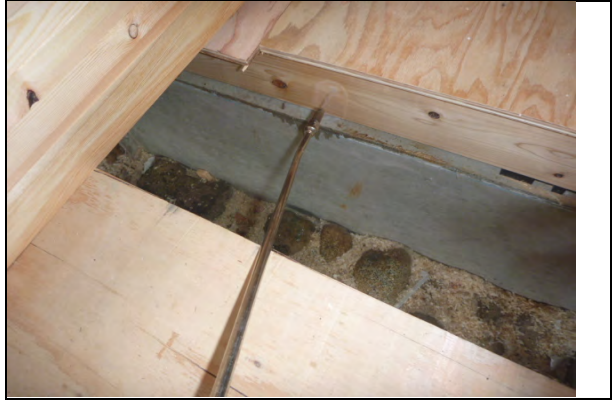
土台・床根太

土台・床根太部防蟻処理状況
(虫害防止措置)
※玄関付近

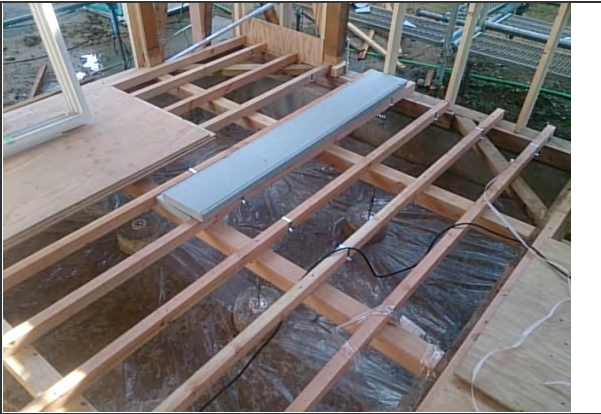
1階床 状況(1)

1階床垂木施工状況

※リビング付近

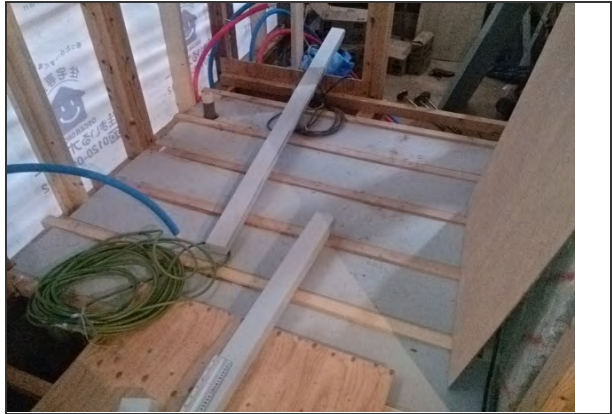
1階床 状況(2)

1階床断熱施工状況

※洗面脱衣室付近

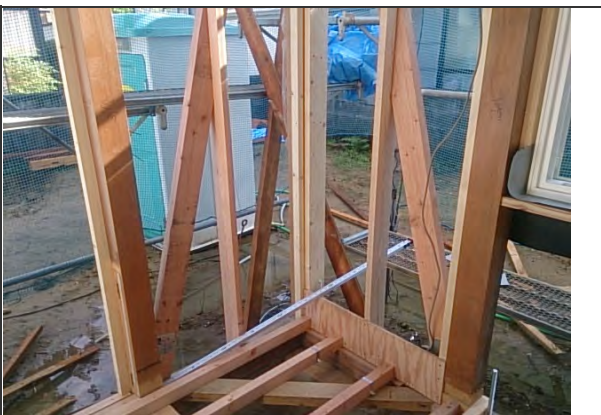
1階壁 状況(1)

老朽柱及び筋交い交換状況
(老朽化した構造材の全取替え)
※リビング付近

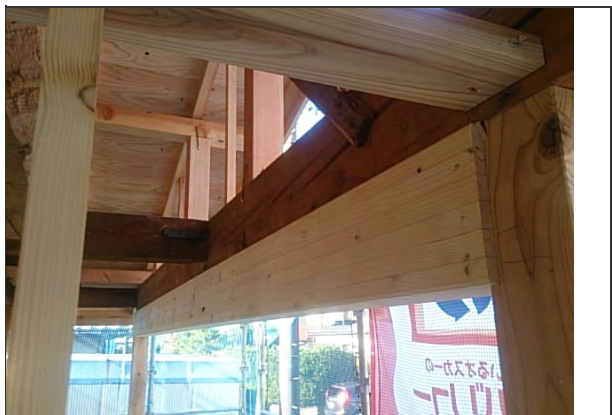
1階壁 状況(2)

構造強度に伴う梁補強状況
(構造梁補強の一部)
※リビング付近

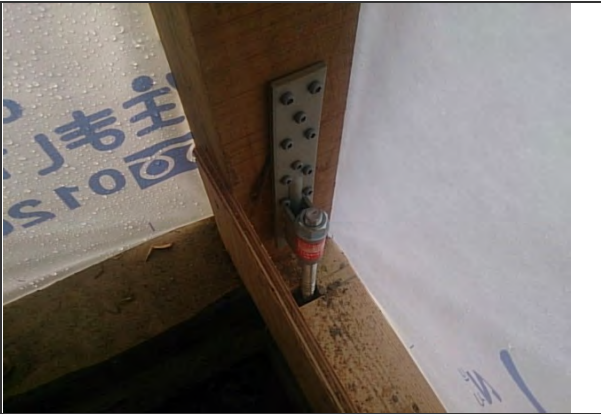
1階 壁 状況 (3)

ホールダウン金物施工状況
(耐震性能に伴う構造金物施工の一部)
※リビング付近

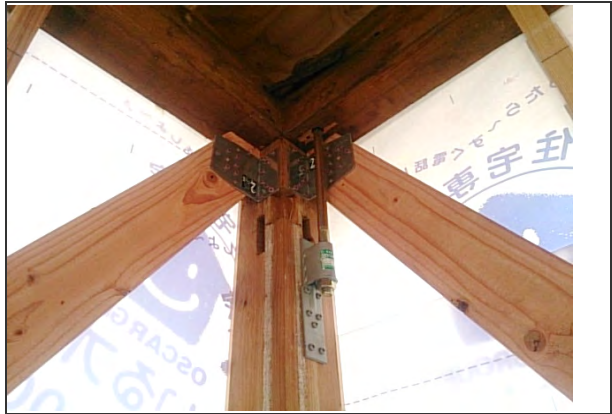
1階 壁 状況 (4)

耐震金物施工状況
(耐震性能に伴う構造金物施工の一部)
※リビング付近

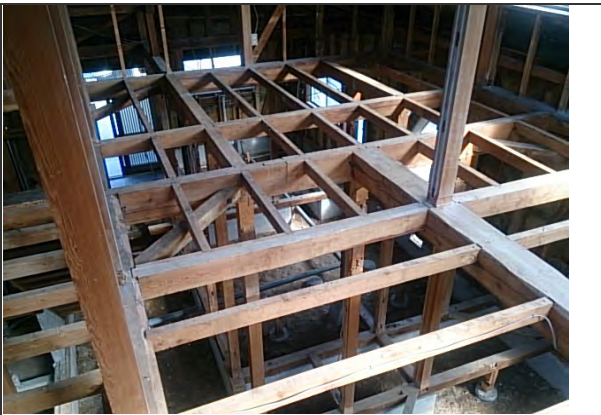
2階床 状況 (1)

2階床根太状況
(老朽部も無く健全な状態)
※洋室付近

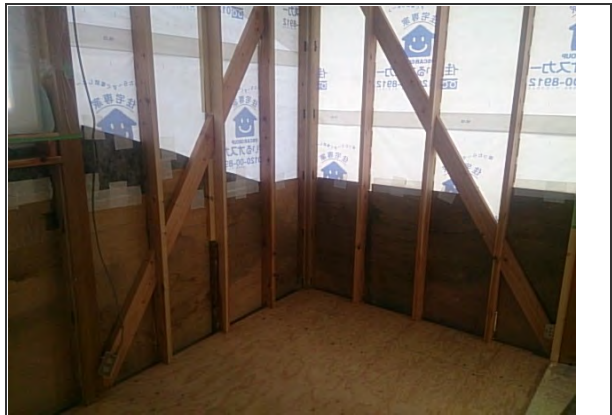
2階床 状況 (2)

2階床合板敷設状況
(不陸調整後の施工状況)
※洋室付近

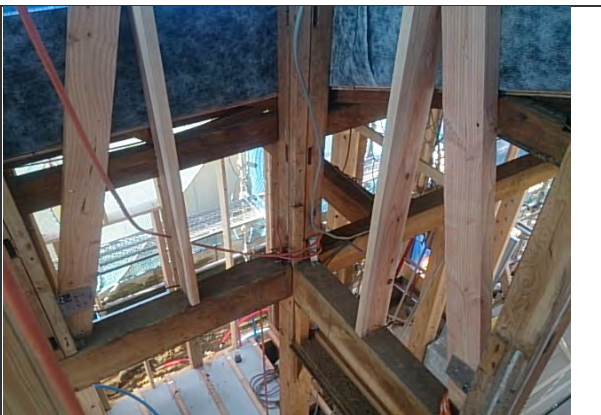
2階 壁 状況 (1)

2016.11/5 耐震補強 実施
A通り-② ホールダウン金物 設置状況

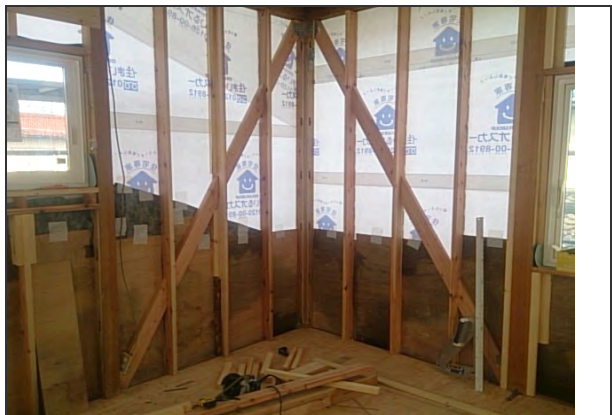
2階 壁 状況 (2)

2016.11/5
D通り-③ 耐力面材 設置状況

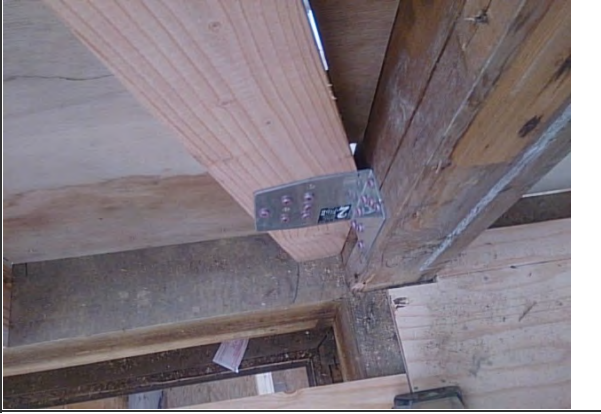
2階 壁 状況 (3)

2016.11/5 耐震補強 実施
A通り-② ホールダウン金物 設置状況

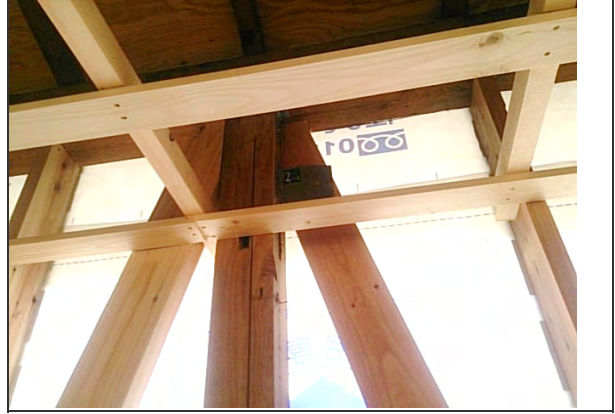
2階 壁 状況 (4)

2016.11/5
D通り-③ 耐力面材 設置状況

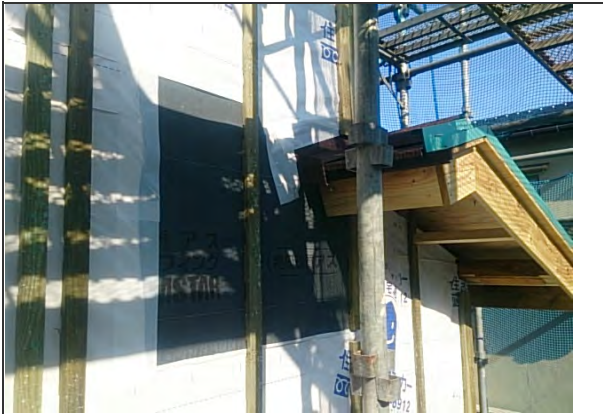
外壁 2次防水 施工状況 (1)

2016.11.15 1階リビング サッシ廻り 防水施工 状況

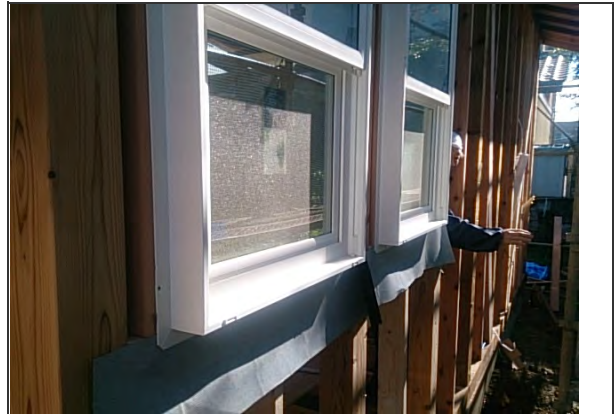
外壁 2次防水 施工状況 (2)

2016.11.15 2階寝室 サッシ廻り 防水施工 状況
